INFLUÊNCIA DOS PARÂMETROS DE SOLDAGEM PARA DIFERENTES GEOMETRIA NA SOLDA POR FRICÇÃO NA LIGA DE ALUMÍNIO AL7075

Autores: Ghisana FEDRIGO, Gabriel Alvíso WOLFART, Mario WOLFART Jr.

Identificação autores: Bolsista PIBITI-CNPq; Bolsista PIBIC-EM-CNPq ; Orientador IFC-Campus Luzerna.

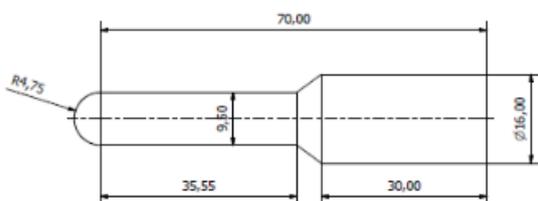
Figura 1 – Geometria 1 do pino consumível

Os corpos de prova foram confeccionados na liga de alumínio Al7075, no torno CNC Romi CENTUR 30D. Foram adotadas duas geometrias diferentes de pino para o projeto. A geometria 1 está representada na Figura 1. A geometria 2 está representada na Figura 2.

O furo no metal base para a geometria 1 e geometria 2, foram utilizados respectivamente, uma fresa de ponta esférica inteiriça de metal duro 2 corte \varnothing 10,0 mm, e uma broca HSS de 2 cortes \varnothing 10,0 mm.

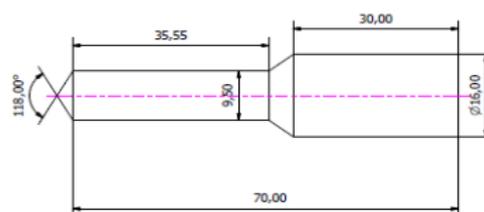
Figura 2 – Geometria 2 do pino consumível

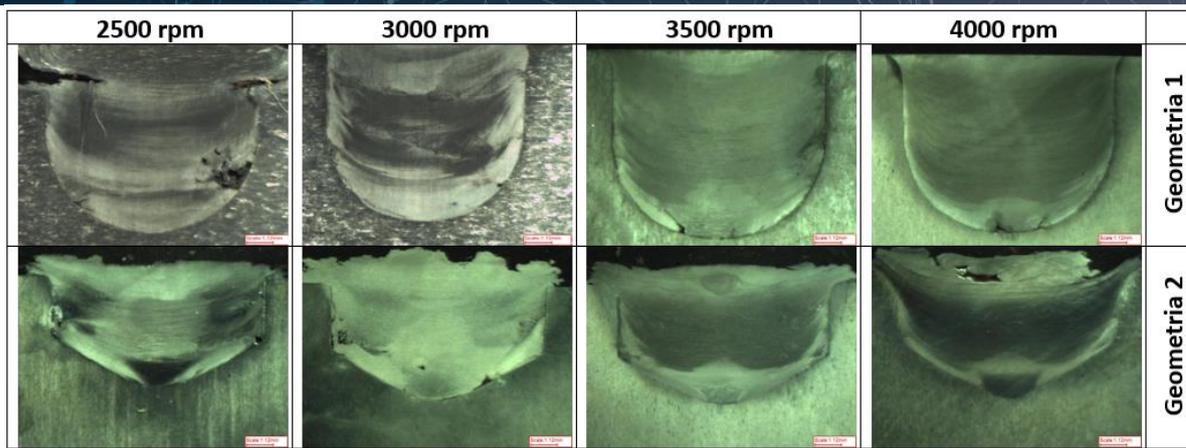
Figura 3- Macrografia das soldas por fricção variando somente a rotação do pino consumível.

A Figura 3 apresenta as macrografias de cada geometria para cada parâmetro de soldagem. Os ensaios que mais apresentaram falhas foram com a velocidade de rotação de 2500 rpm, para as duas geometrias. Já os que apresentaram menos falhas foram com a velocidade de rotação de 4000 rpm. Foi observado que que, conforme a rotação fosse aumentada, menor é a presença de falhas na macrografia, para as duas geometrias.

A presença de falhas mesmo com a velocidade de rotação de 4000 rpm pode ser devido a carga axial insuficiente, pois o equipamento utilizado para os ensaios de solda por fricção é uma fresadora convencional, não possuindo quantidade de forças suficiente exercida do torque do motor. Segundo Mattei (MATTEI 2011), a aparição de pontos com falta de ligação, são subsequentes das forças insuficientes para o processo.

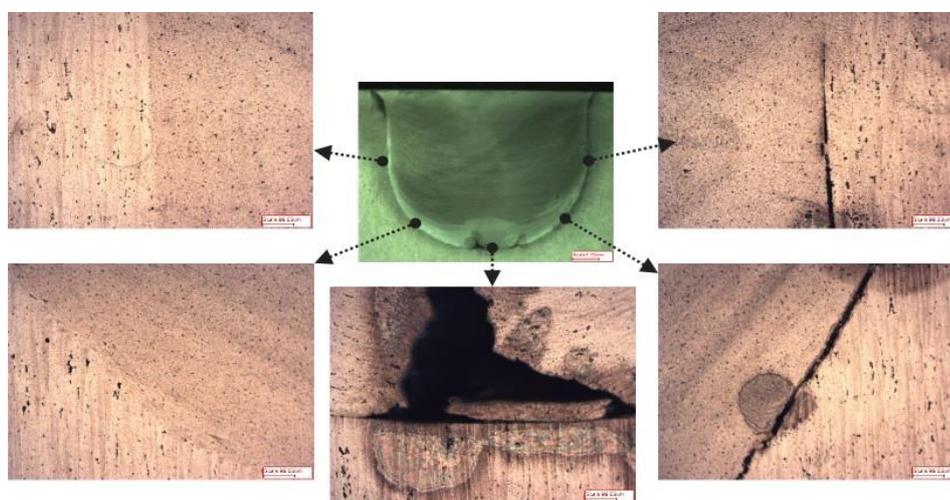
Figura 4 – Micrografia da solda por fricção com pino consumível da geometria 1 com 4000 rpm.

As Figuras 4 e 5 apresentam a micrografia do pino consumível e substrato. Destas figuras, é possível notar que a microestrutura no pino consumível refinou-se comparada com a do metal base, já que o processo de solda por fricção tem o aquecimento e resfriamento rápido. Porém, é perceptível que a solda aqueceu somente o pino, não modificando a microestrutura do substrato. Segundo Chludzinski (CHLUDZINSKI 2011), que conforme a carga aplicada, há modificação na zona termicamente afetada no substrato. Como não é perceptível a zona termicamente afetada, é notável que seja também decorrente da insuficiência da força aplicada.

Foi observado que nos ensaios para a geometria 1, extremidade do furo não foi o primeiro contato com o furo, fazendo assim com que as paredes do furo fossem a primeira região de contato com o pino, explicando o porquê da presença de falhas no meio do furo. Para a geometria 2, as falhas estão principalmente no canto de concordância da face cônica para a face cilíndrica do pino e do furo. Segundo Jardim (JARDIM 2007), os defeitos de soldagem como falta de ligação entre as interfaces são justificáveis pela utilização inadequada das geometrias entre o furo e o pino.

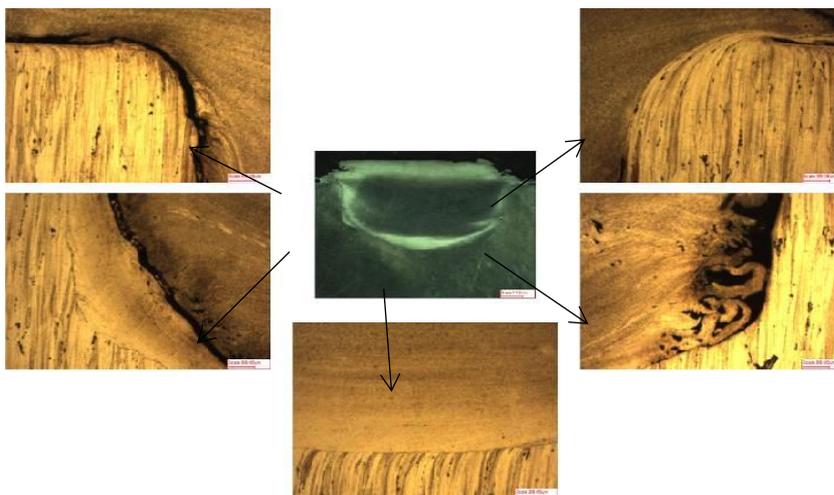
Figura 5 - Micrografia da solda por fricção com pino consumível da geometria 2 com 4000 rpm.
